Instytut Techniki Budowlanej

## RAPORT Z BADAŃ NR LZP03-1239/19/Z00NZP

**Nazwa wyrobu:** Ściana nośna w technologii HBE+

**Metoda/procedura badania:** PN-EN 1365-1:2013-04  
Badania odporności ogniowej elementów nośnych –  
Część 1: Ściany

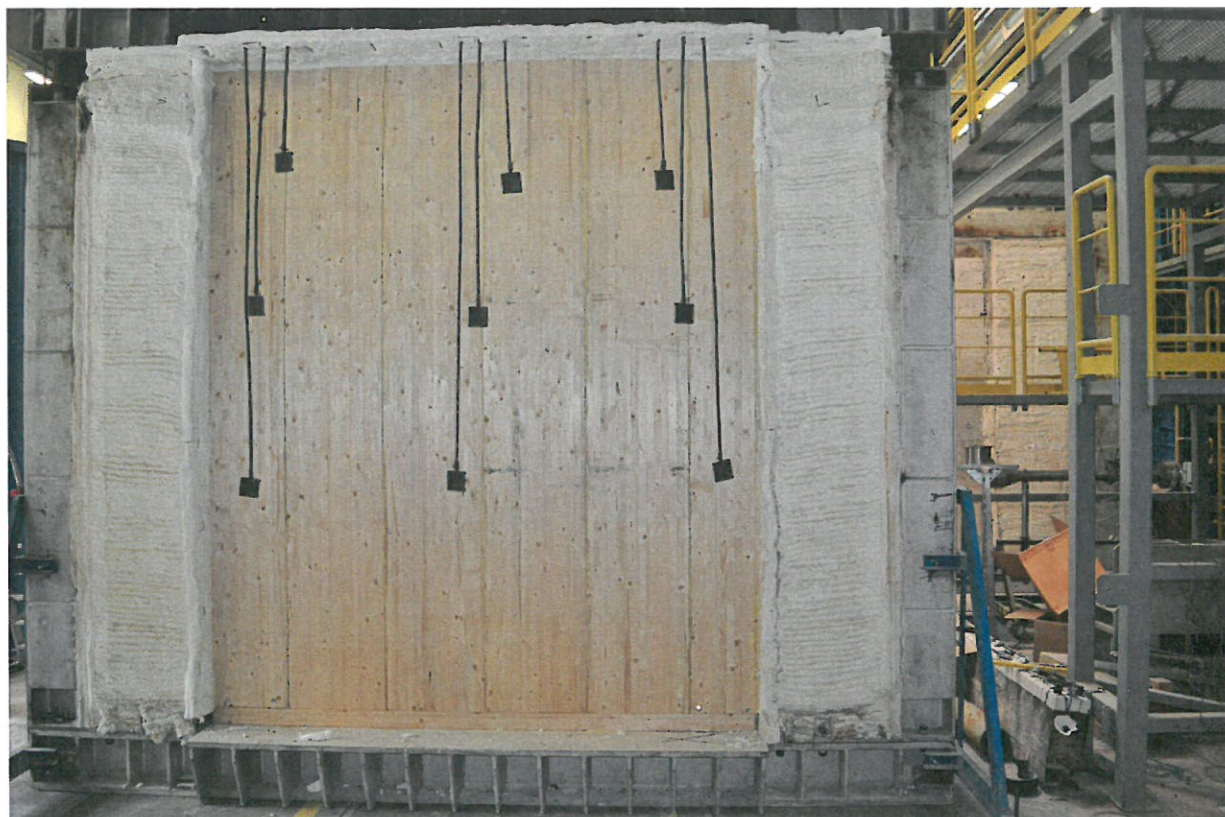
Fot. 1. LZP03-1239/19/Z00NZP  
Element próbny przed badaniem – widok od stony nagrzewanej

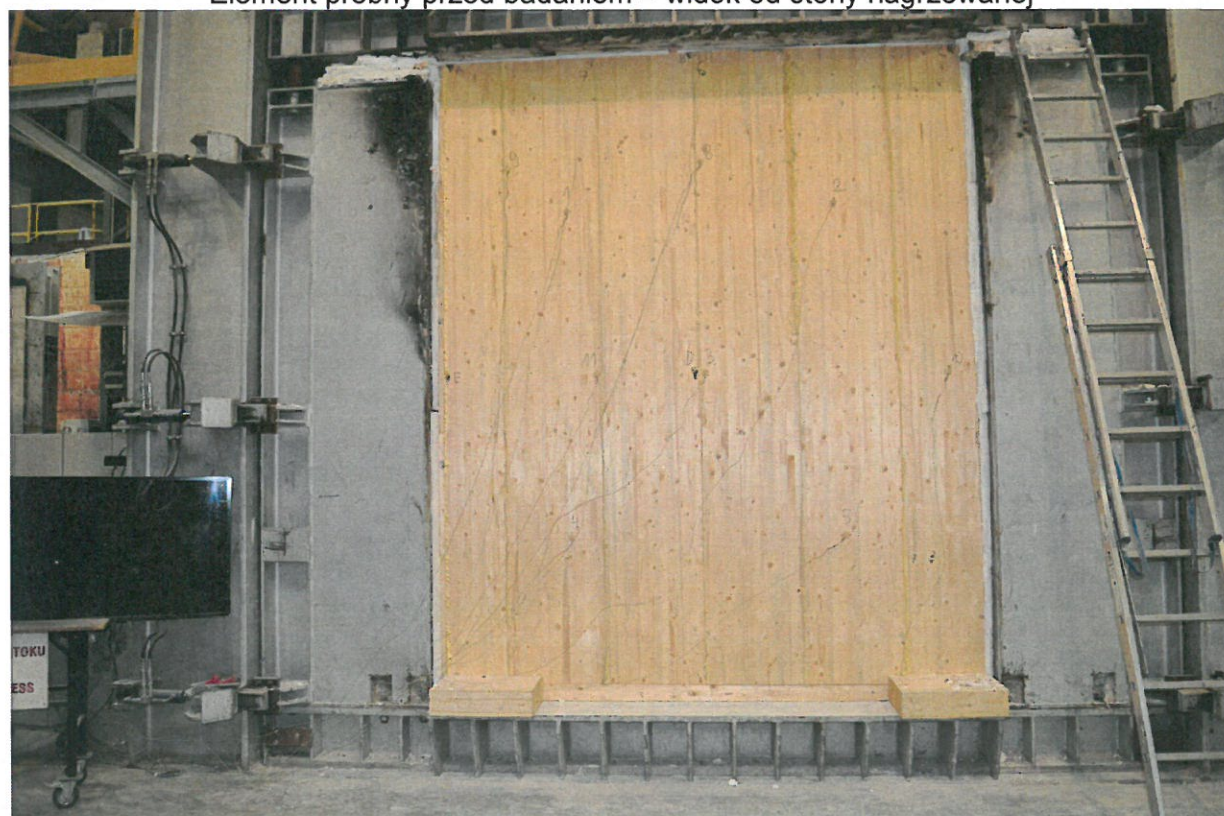
Fot. 2. LZP03-1239/19/Z00NZP  
Element próbny przed badaniem – widok od stony nienagrzewanej

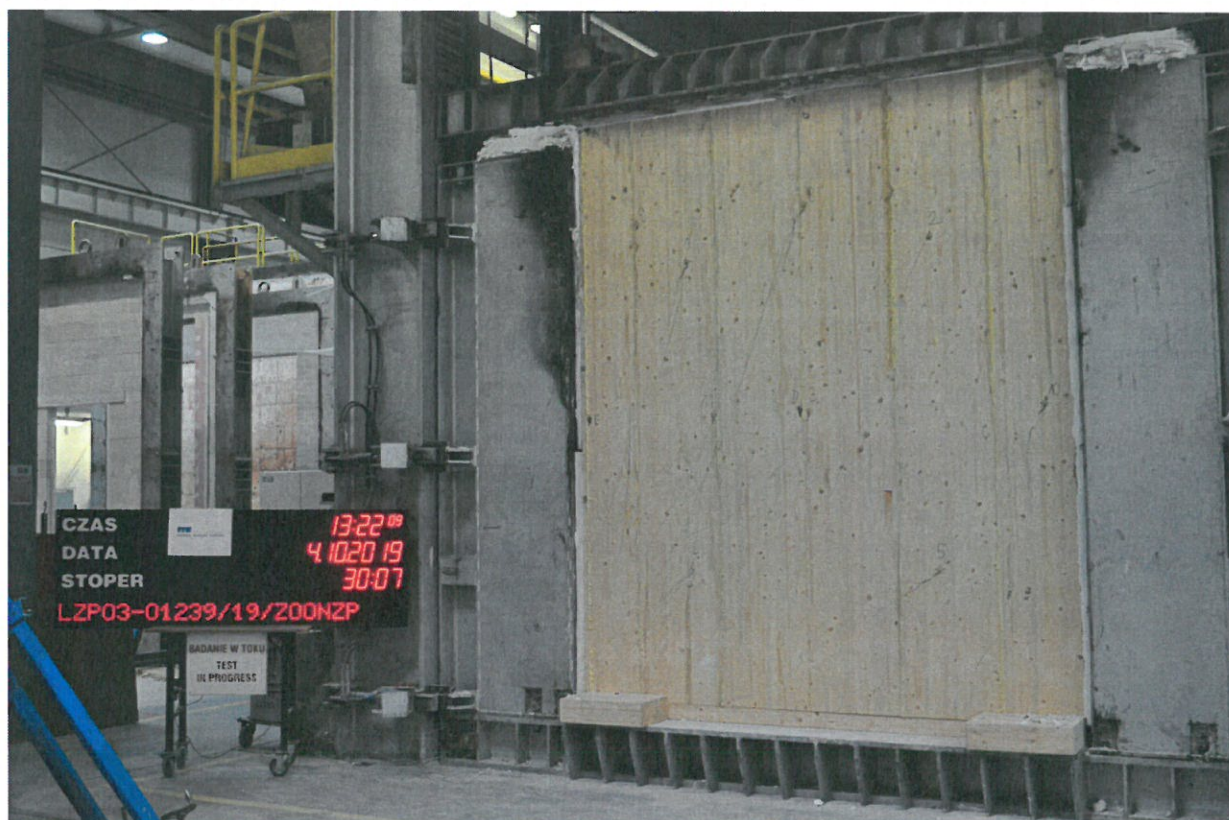
Fot. 3. LZP03-1239/19/Z00NZP

Element próbny w trakcie badania (30 min) – widok od stony nienagrzewanej

- 0'00" – **początek badania (godzina 12:52),**  
 1' – lekki dym po obwodzie elementu,  
 5' – trzaski z komory pieca,  
 10' – dym wzdłuż pionowych krawędzi,  
 25' – trzaski z komory pieca; brak dymu,  
 46' – trzaski z komory pieca; brak dymu,  
 60' – trzaski; brak dymu  
 63'35" – **koniec badania;** badanie przerwano zgodnie z zaleceniem Zlecniodawcy

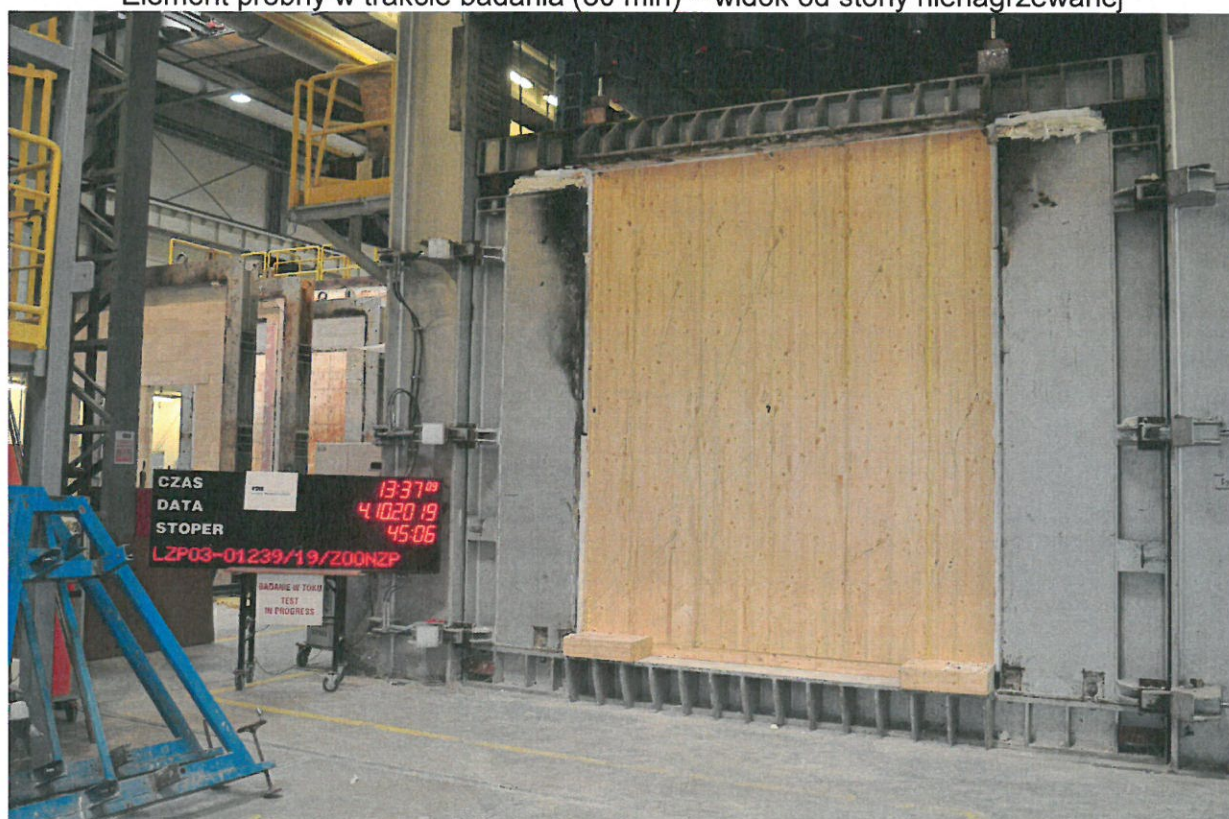
Fot. 4. LZP03-1239/19/Z00NZP

Element próbny w trakcie badania (45 min) – widok od stony nienagrzewanej

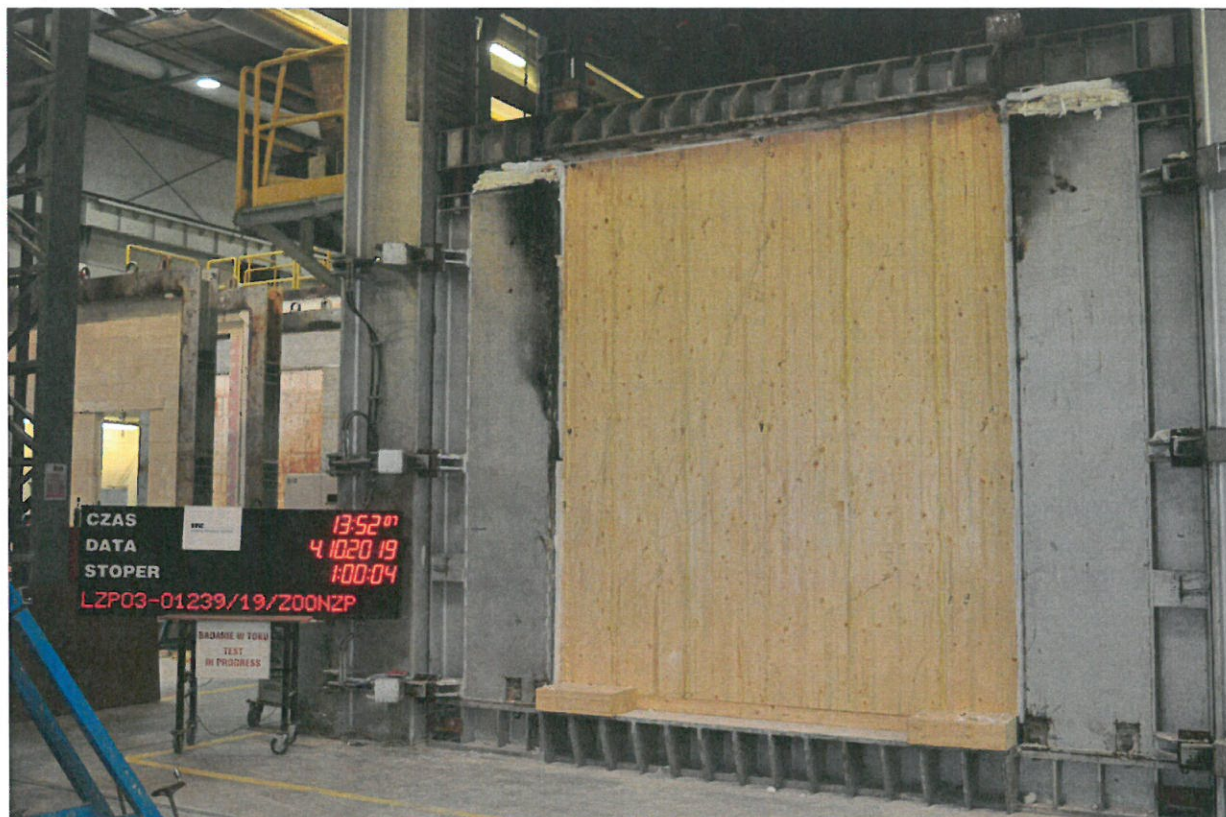
Fot. 5. LZP03-1239/19/Z00NZP  
Element próbny w trakcie badania (60 min)

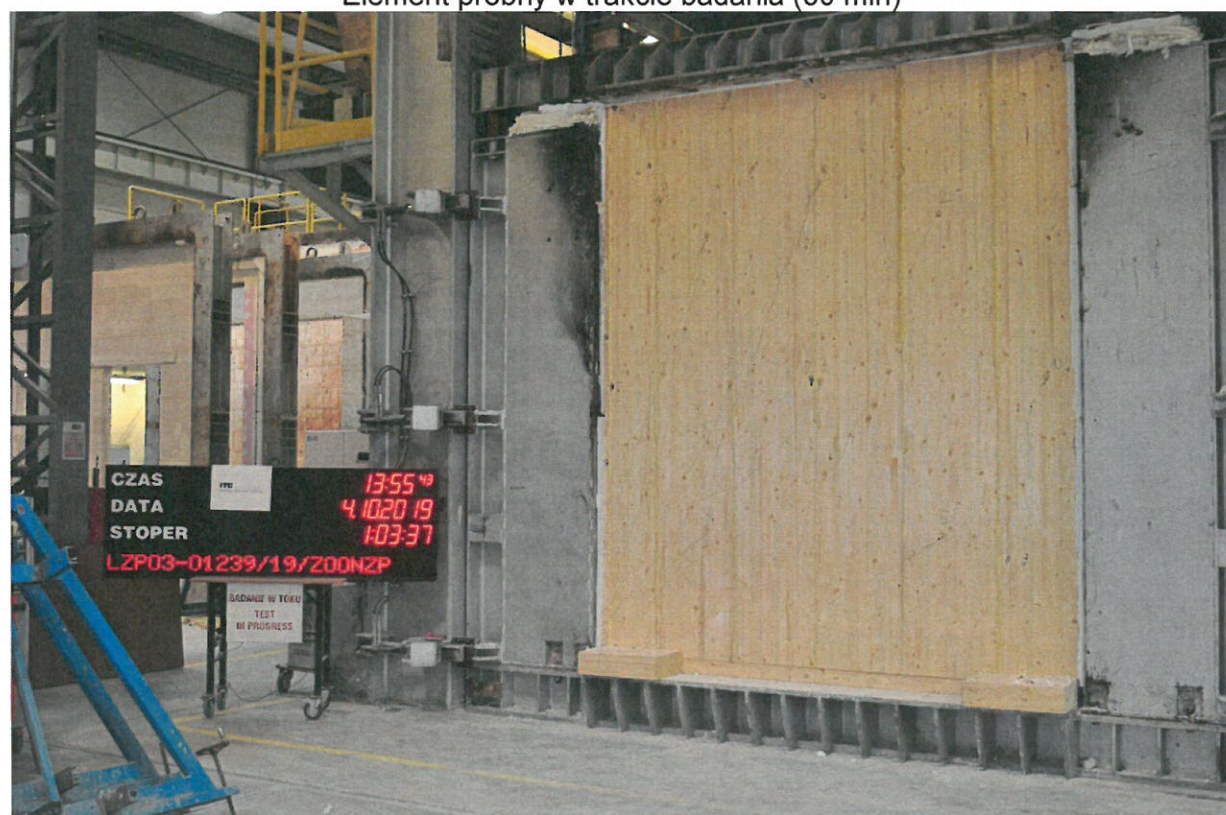
Fot. 6. LZP03-1239/19/Z00NZP  
Element próbny w chwili zakończenia badania (63 min)

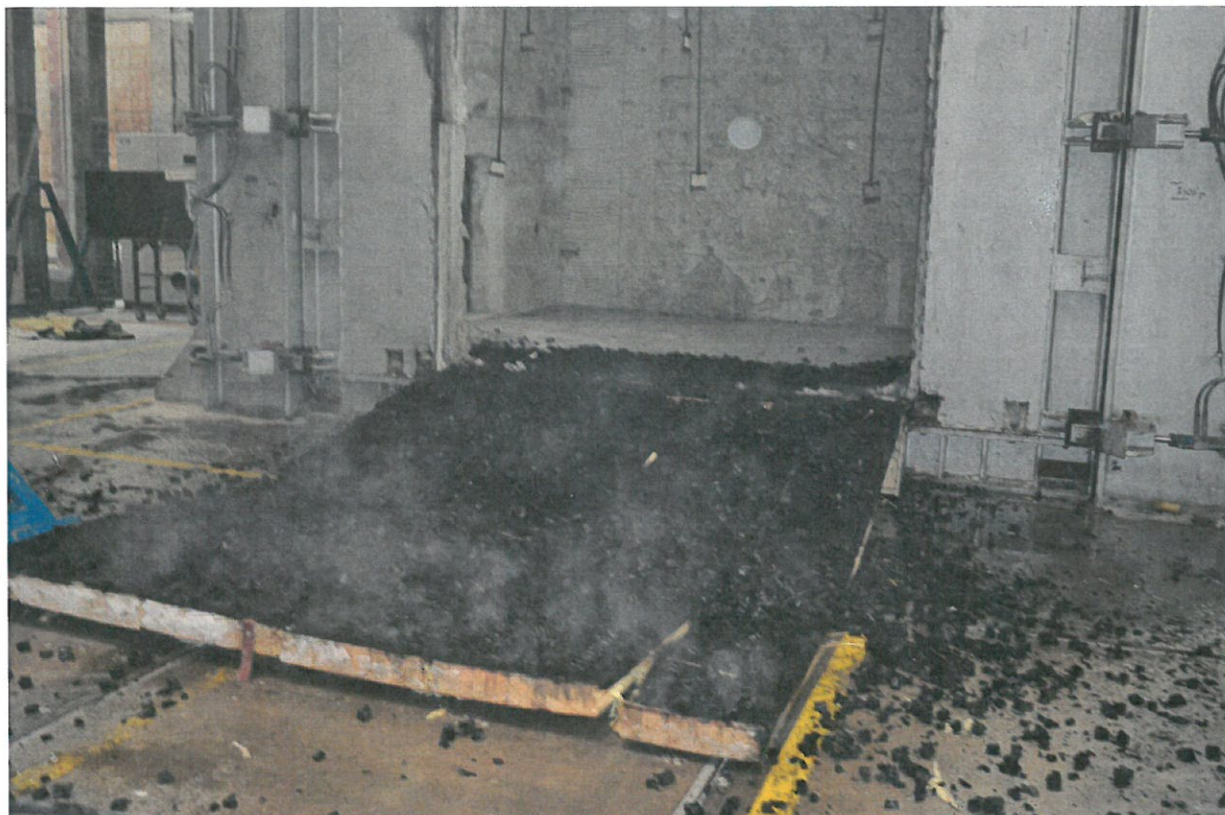
Fot. 8. LZP03-1239/19/Z00NZP  
Element próbny po badaniu (po ugaszeniu drewna) – widok od strony nagrzewanej
