## **RAPORT Z BADAŃ NR LZP02-01239/19/Z00NZP**

Obiekt badań: Belka z drewna GL24h o przekroju 14×36 cm.

Metoda / procedura badania: **PN-EN 1365-3:2002**  
Badania odporności ogniowej elementów nośnych – Część 3: Belki

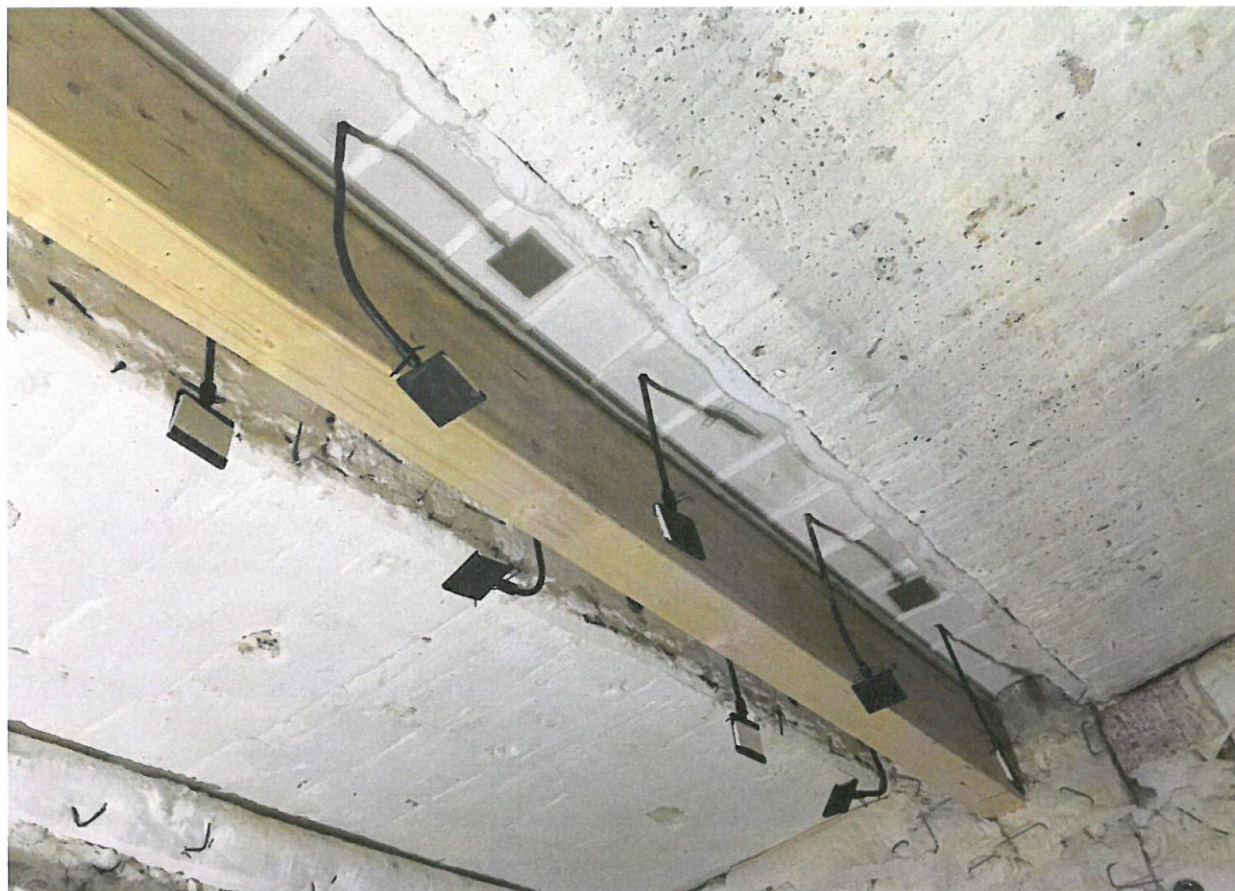
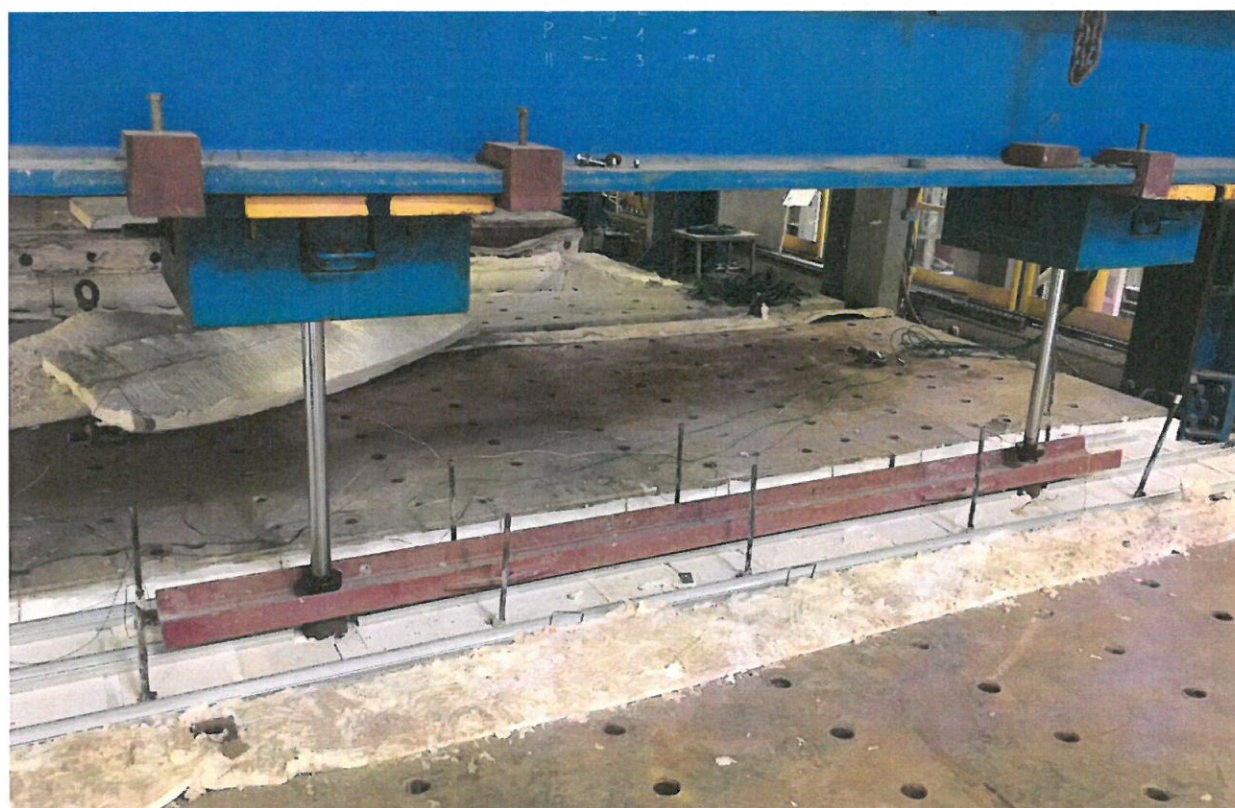
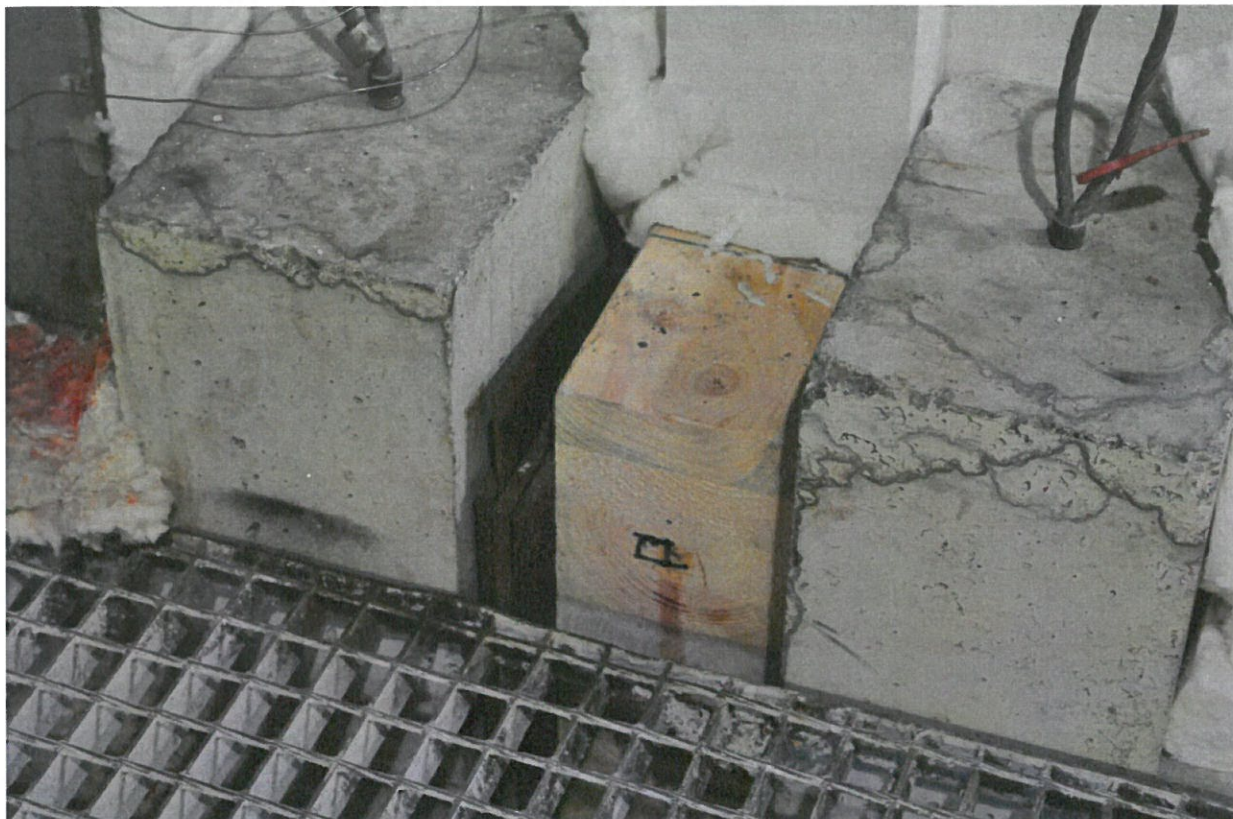
Rys. 1. Element próbny przed badaniem – strona nagrzewana

Rys. 2. Element próbny przed badaniem – strona nienagrzewana

Rys. 3. Element próbny przed badaniem – zamocowanie belki

Wygląd elementu próbnego przed badaniem ilustrują Rys. 1 – 3, w trakcie badania Rys. 4, a po zakończeniu badania Rys. 5 – 7 w Załączniku nr 3.
